# Situación ambiental de la Laguna del Cisne

## Calidad de agua

Presentación a cargo de Guillermo Goyenola  
[ggoyenola@cure.edu.uy](mailto:ggoyenola@cure.edu.uy)  
Centro Universitario Regional Este-Facultad de Ciencias  
Universidad de la República

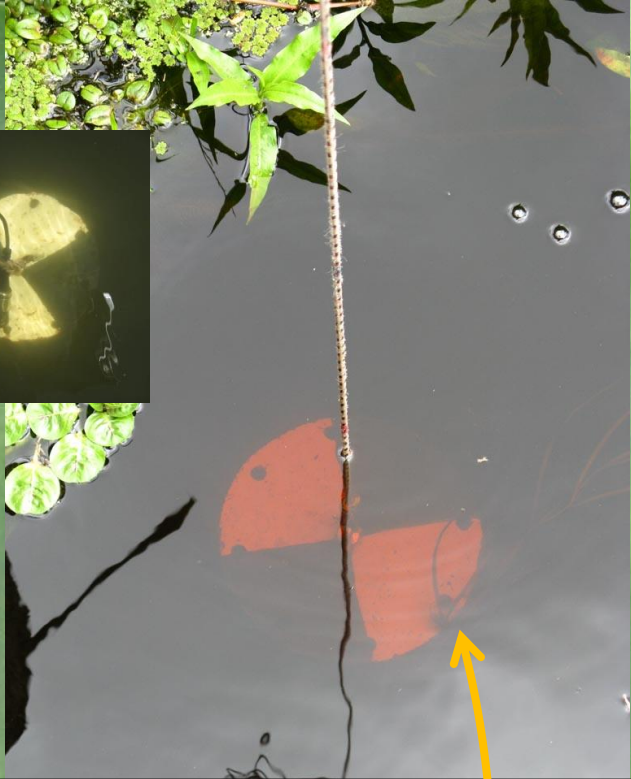
Materia orgánica coloreada disuelta  
proveniente del humedal del Estero

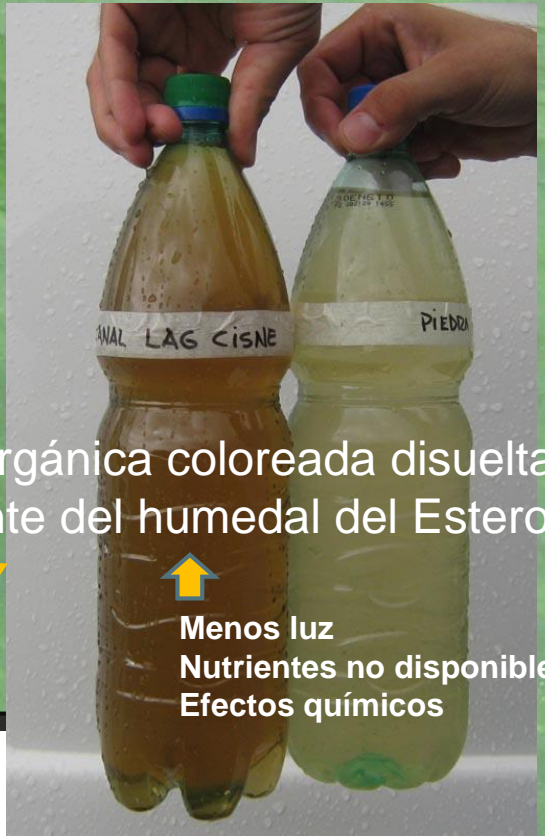
Menos luz  
Nutrientes no disponibles  
Efectos químicos
